# **LAPORAN PENELITIAN**

***EVALUASI KERUSAKAN KONSTRUKSI JALAN  
PADA PERKERASAN KAKU  
DI JALAN KH. NOER ALI KALIMALANG BEKASI***

**PROGRAM STUDI TEKNIK SIPIL  
FAKULTAS TEKNIK SIPIL DAN PERENCANAAN  
INSTITUT TEKNOLOGI BUDI UTOMO  
JAKARTA  
TAHUN 2021**

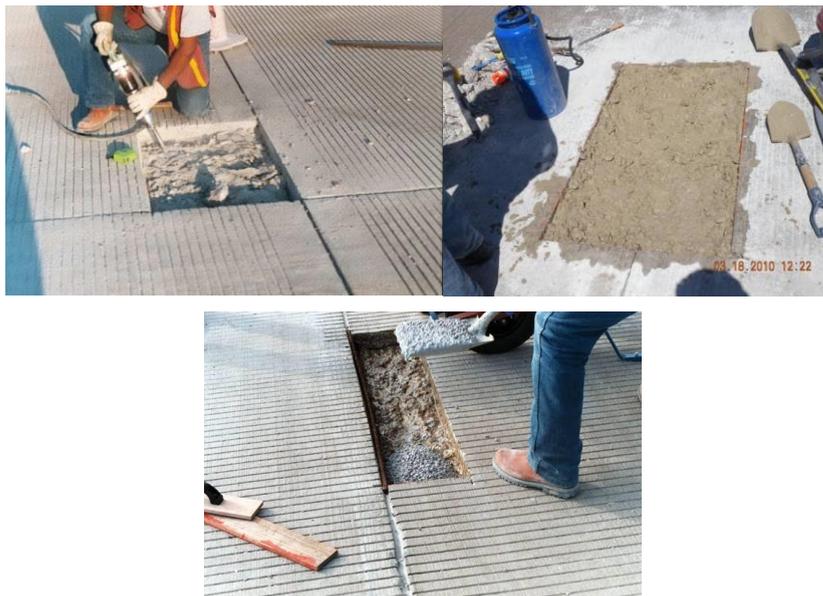
Gambar 4.1. Foto Perbaikan Partial Depth Repair  
Sumber : Penelitian Mandiri

1. Retak Memanjang dengan volume kerusakan 0.52 m<sup>2</sup> atau 1.31 %. Metode perbaikannya dengan metode Joint & Crack Sealing yaitu dengan cara kerja pertama pembersihan area retak dari debu dan pasir, kemudian kita sealent menggunakan bahan silicone seal. Usahakan bahan sealent menutup semua bagian permukaan yang retak memanjang.
2. Retak Melintang dengan Volume kerusakan 3,46 m<sup>2</sup> atau 8,65 %. Metode perbaikannya dengan metode Joint & Crack Sealing yaitu dengan cara kerja pertama pembersihan area retak dari debu dan pasir, kemudian kita sealent menggunakan bahan silicone seal. Usahakan bahan sealent menutup semua bagian permukaan yang retak melintang.
3. Gompal pada sambungan dengan volume 0,06 m<sup>2</sup> atau 0.14 %. Metode perbaikannya menggunakan metode Parsial Depth Repair. Yaitu perbaikan pada

perkerasan kaku dengan mengganti bagian plat yang mengalami kerusakan pada sepertiga bagian plat, yaitu dengan cara membongkar bagian plat beton yang mengalami kerusakan kemudian menggantinya dengan bahan cor yang baru dengan mutu beton K250.
